## Sprängning i fält

### 1 Inledning

På uppdrag av Gemax Glas AB och Strigin Säkerhetsglas AB har RISE provat fönsterenheter med avseende på explosionsskydd. Provningsenheten syftade till att utvärdera provobjektens explosionsskydd enligt kraven i SS-EN 13123-2:2004.

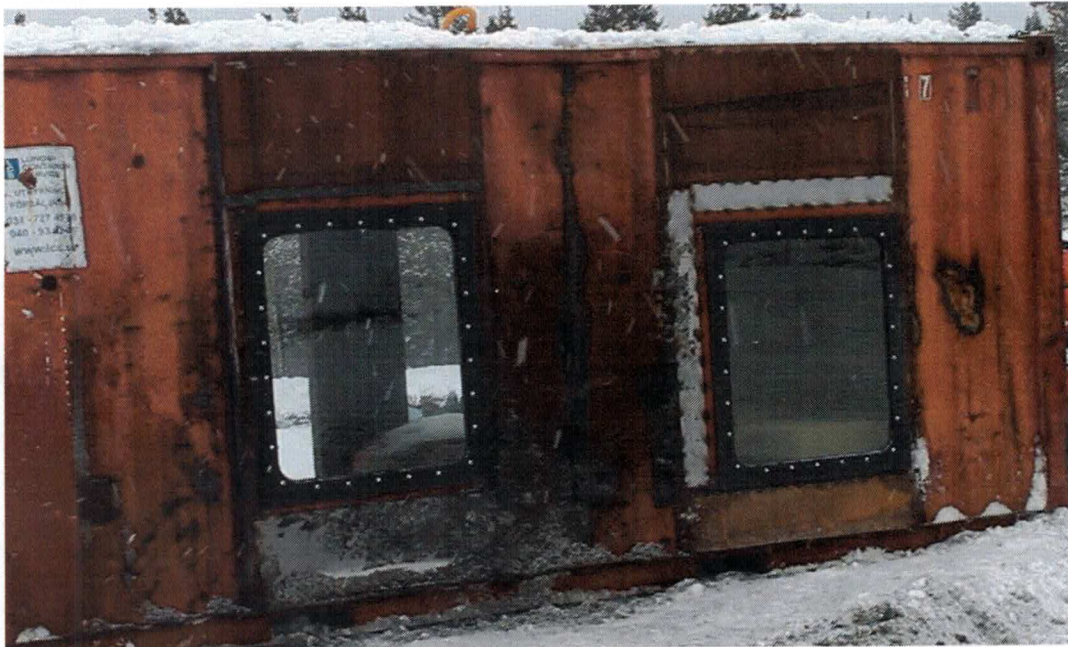
Figur 1 Provobjekt

Samtliga prov utfördes med fönsterenheterna monterade i en förstärkt 20 fots container. Containern var byggd så att 2 enheter kunde provas samtidigt.

I samtliga prov var glasen monterade i stålram enligt ritning i bilaga 1. Sammansättningen på glaset framgår av beskrivning i bilaga 2. Provobjekten visas också i figur 1 nedan.
